# Milieuhygiënisch vooronderzoek

Tennispark Wormer

**Titel:** Milieuhygiënisch vooronderzoek  
**Onderwerp:** Tennispark Wormer  
**Projectnummer:** 51006732  
**Klant:** Gemeente Wormerland  
**Referentienummer:** NL23-648800269-49126  
**Versie:** 1

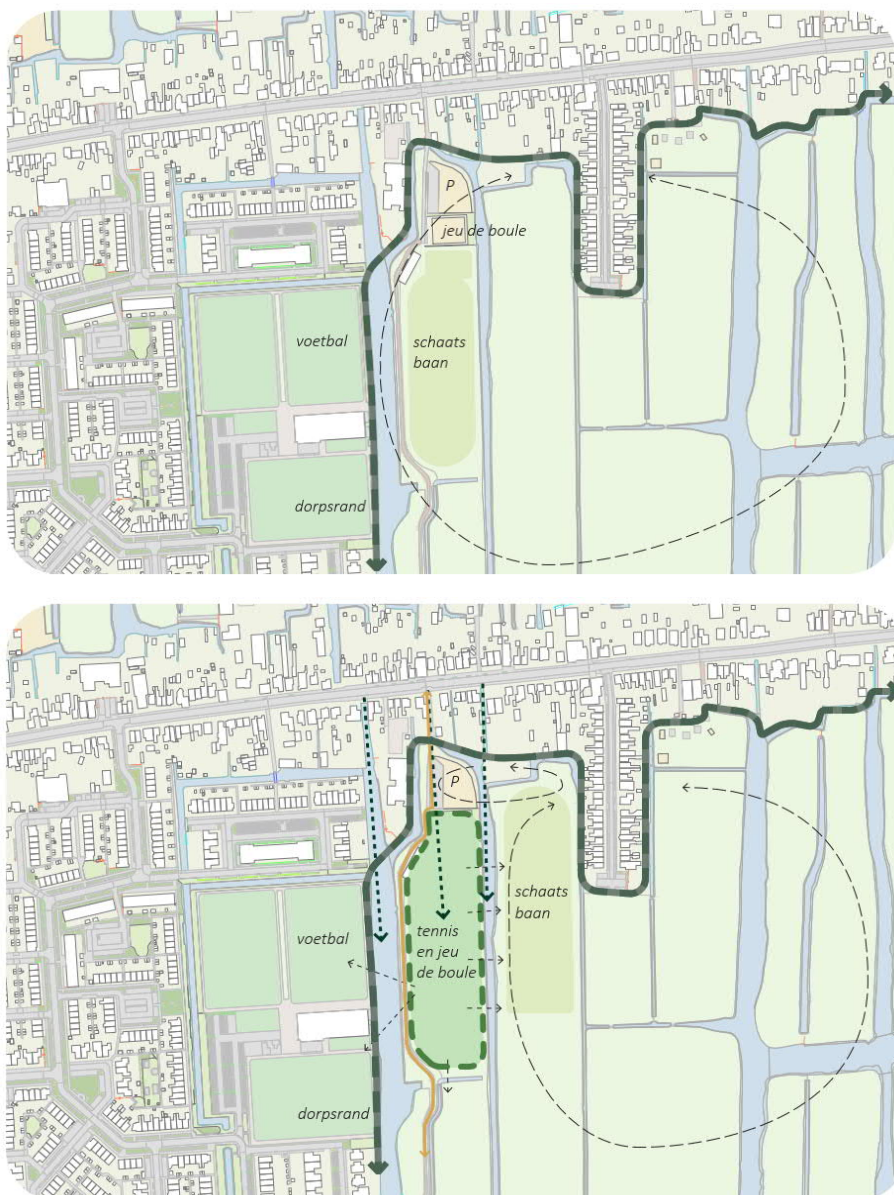
Figuur 1 Bestaande situatie (boven) en de nieuwe situatie (onder)

Gemeente Wormerland is voornemens om drie tennisverenigingen, gelegen in het dorp, te verplaatsen naar een nieuwe locatie gelegen aan de rand van het dorp. Het nieuw te realiseren tenniscomplex zal ter plaatse van de huidige schaatsbaan gerealiseerd worden. De schaatsbaan wordt verplaatst naar het naastgelegen perceel. De oude en nieuwe situatie van het onderzoeksgebied zijn weergegeven in figuur 1.

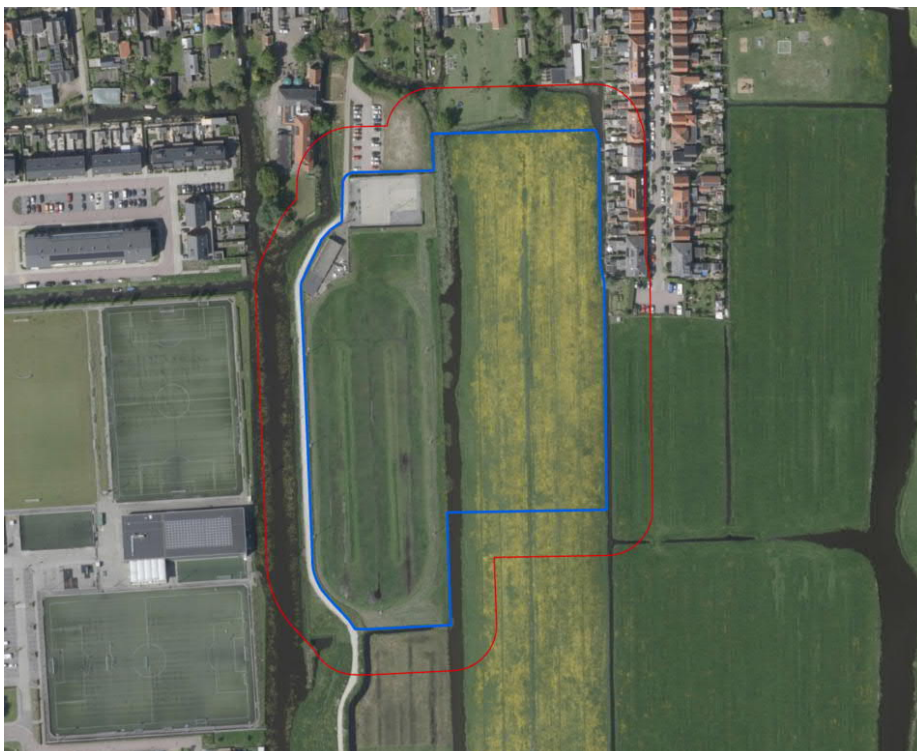
Figuur 3-1 *Situering onderzoekslocatie in blauw (buffer van 25 meter in rood)*

De onderzoekslocatie is tevens weergegeven in figuur 3-1. In tabel 3-1 zijn de locatiegegevens samengevat.

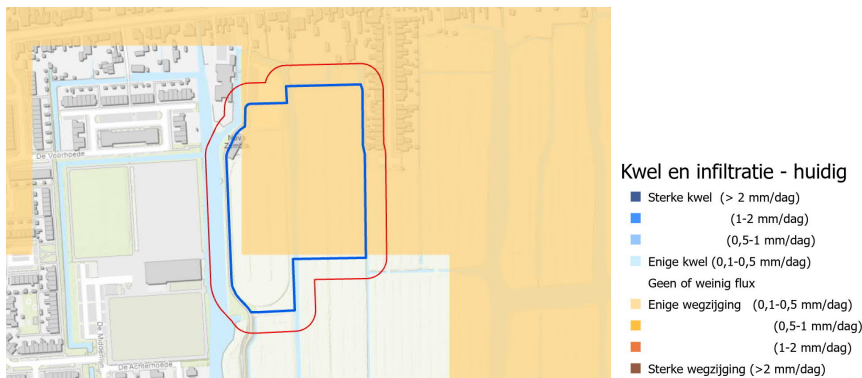
Figuur 3-3 Uitsnede kwel- en infiltratie kaart bij het huidige onderzoeklocatie (blauwe lijn) (bron: ESRI Nederland)

Op basis van de kwel – en infiltratie kaart van ESRI Nederland (figuur 3-3) kan er geconcludeerd worden dat er overwegend sprake is van een (lichte) infiltratie situatie ter plaatse van de huidige onderzoekslocatie. Bij een deel van de onderzoekslocatie is geen of weinig flux.

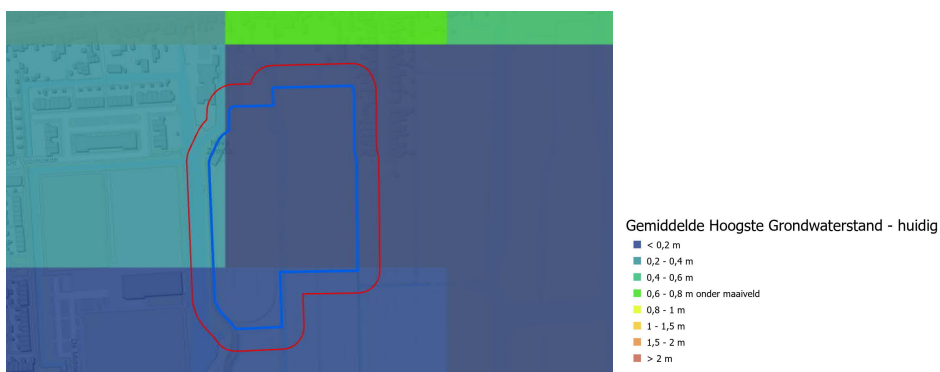
Figuur 3-4 Uitsnede freatische GHG kaart bij het huidige tracé (zwarte lijn) (bron: ESRI Nederland)

Figuur 3-4 is een uitsnede van de freatische GHG kaart en geeft de gemiddelde freatische grondwaterstand binnen het onderzoeksgebied weer. Op het grootste deel van de onderzoekslocatie is de GHG <0,2m onder maaiveld. De stroomrichting van het freatische grondwater is globaal zuidelijk (Bron: [grondwatertools.nl](http://grondwatertools.nl)). Echter is dit niet exact aan te geven en kan het plaatselijk afwijken door de aanwezigheid van (gedempte) sloten, rioleringen en dergelijke in de directe omgeving.

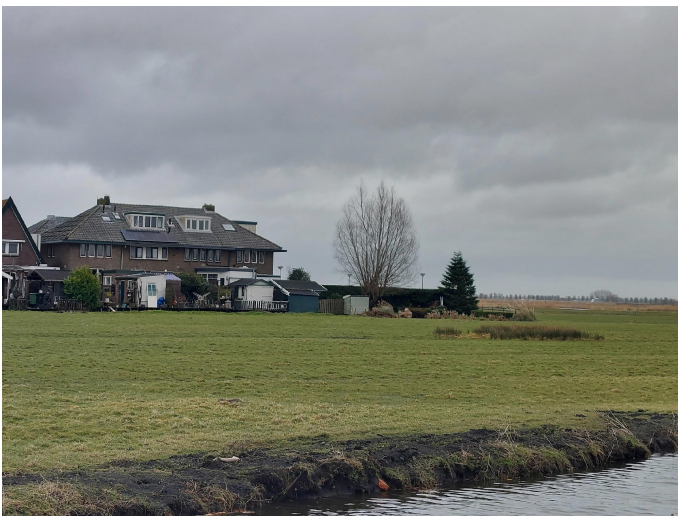
*Foto 3-1 Schuurtjes met een asbestverdacht dak*

Tijdens het locatiebezoek op 14 maart 2023 zijn een aantal schuurtjes op het perceel aangrenzend aan het oostelijk perceel opgevallen (zie foto 3-1). Enkele daken waren asbestverdacht, bijvoorbeeld golfplaten daken. Echter zijn de schuurtjes gescheiden van het onderzoeksgebied doormiddel van een sloot waardoor de verdenking niet op het perceel valt.

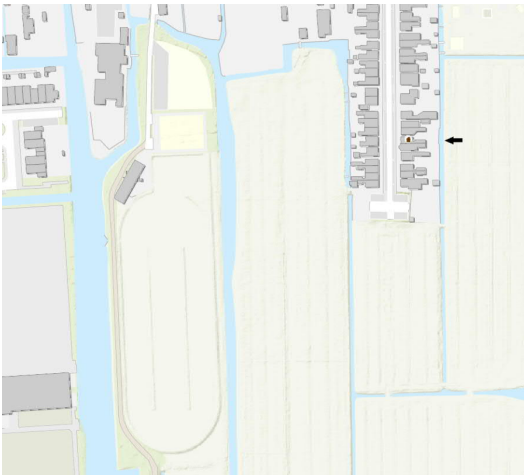
Figuur 3-8: Mogelijke PFAS bron (bron: PFAS-bronnenkaart Sweco 2019)

Met behulp van de PFAS-bronnenkaart (bron: Sweco, 2019) zijn geen mogelijke PFAS bronnen op of nabij de onderzoekslocatie te vinden. Eén mogelijke PFAS bron, een bedrijf in een woonwijk, is aangegeven op een afstand van meer dan 25 meter. Op basis van de BAG is het pand echter in gebruik als woonfunctie en betreft het een brievenbus van een bedrijf. De PFAS-bronnenkaart is weergegeven in figuur 3-8.

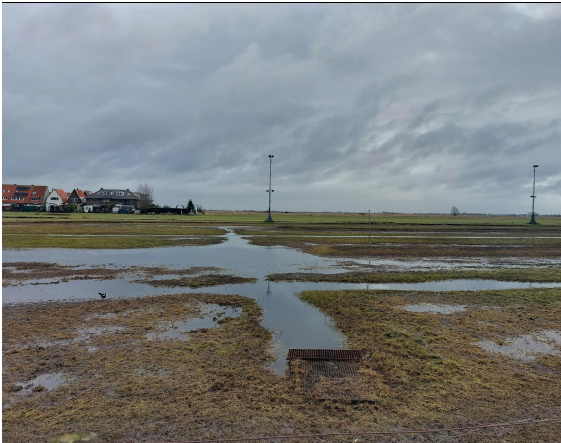
Foto 3-3: Ijsbaan

Tijdens een locatiebezoek op 14 maart 2023 door de heer M. Schopman van Sweco is het volgende geconstateerd. De IJsbaan is ongeveer een halve meter lager gelegen dan het omliggende maaiveld en lag deels onder water/ was drassig (zie foto 3-3). De IJsbaan is in verbinding met de westelijke sloot doormiddel van een gemaaltje (zie foto 3-4). Aan de overkant van de sloot wordt water geloosd doormiddel van een rioolbuis (zie foto 3-5). Het fietspad naast de onderzoekslocatie is half verhard (zie foto 3-6). De locatie is deels onverhard en voor een klein deel verhard met tegels en grind.

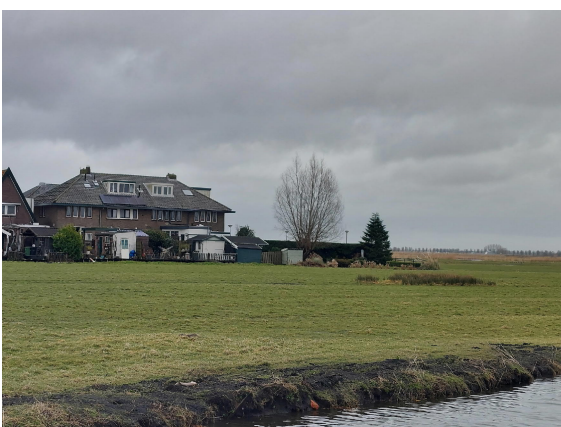
Foto 3-7: Gedempte sloten oostelijk perceel

Op het oostelijke perceel in het weiland zijn de gedempte sloten goed te herkennen. Er lijken 5 gedempte sloten te liggen, waarvan de middelste het meest zichtbaar is door een verschil in hoogte op het maaiveld (zie foto 3-6). De middelste sloot is tevens de sloot die is aangegeven op historische kaarten; de overige vier sloten zijn mogelijk lange tijd geleden gedempt. Er zijn verder geen verdachte materialen en/ of voorwerpen aangetroffen.

Gedempte sloot Oostelijk deel	Uit eerder onderzoek bleek een gedempte sloot ten noorden van onderhavig onderzoekslocatie sterk verontreinigd te zijn met lood en zink. Tijdens het eerder onderzoek is analytisch geen asbest aangetoond. Hierdoor wordt aangeraden de gedempte sloot op het oostelijke perceel te onderzoeken op verontreinigingen doormiddel van raaienonderzoek.

Deellocatie	Lengte (m)/Oppervlakte (m <sup>2</sup> )	Bodemlaag (m -mv)	Hypothese	Strategie
Dam Westelijk perceel (huidige IJsbaan)	<. 100 m <sup>2</sup>	0,0 – 2,0	Verdacht	VED-HE-NL
Oostelijk perceel (toekomstige ijsbaan)	ca. 500 m <sup>2</sup>	0,0 – 2,0	Onverdacht	ONV-NL
Gedempte sloot op oostelijk deel	ca. 3.080 m <sup>2</sup>	0,0 – 2,0	Verdacht, opsporing middels raaien	Maatwerk, plaatsen van raaien Raaien
